携帯電話機の水濡れによる不具合

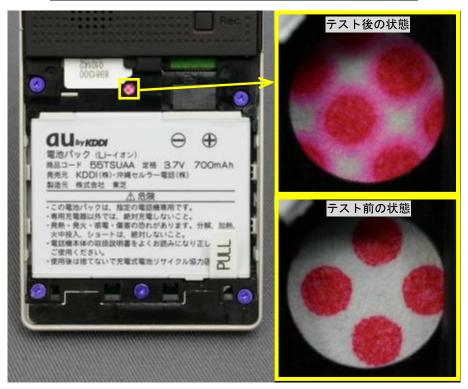
一連のテスト終了後に全銘柄の電池パックを取り外して電池パックや電池パックに近接した電話機本体に貼られていた水濡れ判定シールを確認したところ、防水機能がない4銘柄 ($N_0.3\sim6$) で水性インクが溶けてパターンが滲んだり消滅したりしていた(写真2参照)。また、 $N_0.6$ は充電用端子の表面が腐食しており(写真3参照)、電池パックが若干膨らんでいた。

写真 2. 水濡れ判定シールのパターンが滲んだ一例 (No.4)

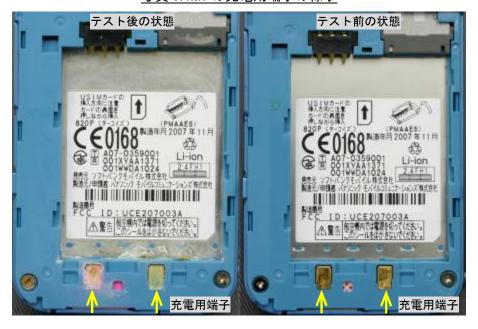
写真 3. No.6 の充電用端子の様子

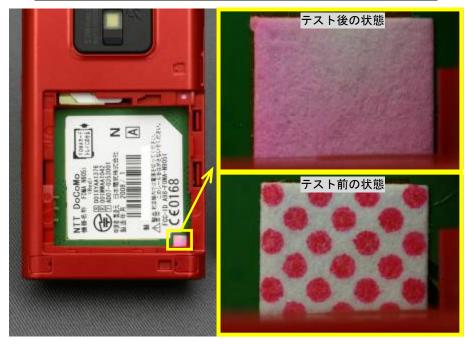
一連のテスト終了後に全銘柄の電池パックを取り外して電池パックや電池パックに近接した電話機本体に貼られていた水濡れ判定シールを確認したところ、防水機能がない6銘柄 (No.1~6) は全て水性インクが溶けてパターンが滲んだり消えたりしていた (写真4参照)。

写真 4. 水濡れ判定シールのパターンが消滅していた一例 (No.1)
